# Tempêtes hivernales : le bilan

Le littoral a été soumis à rude épreuve ces derniers temps avec les tempêtes Ciara, Ines et Dennis. Retour sur les dommages causés par des phénomènes devenus aujourd'hui récurrents.

Le 21 février 2020

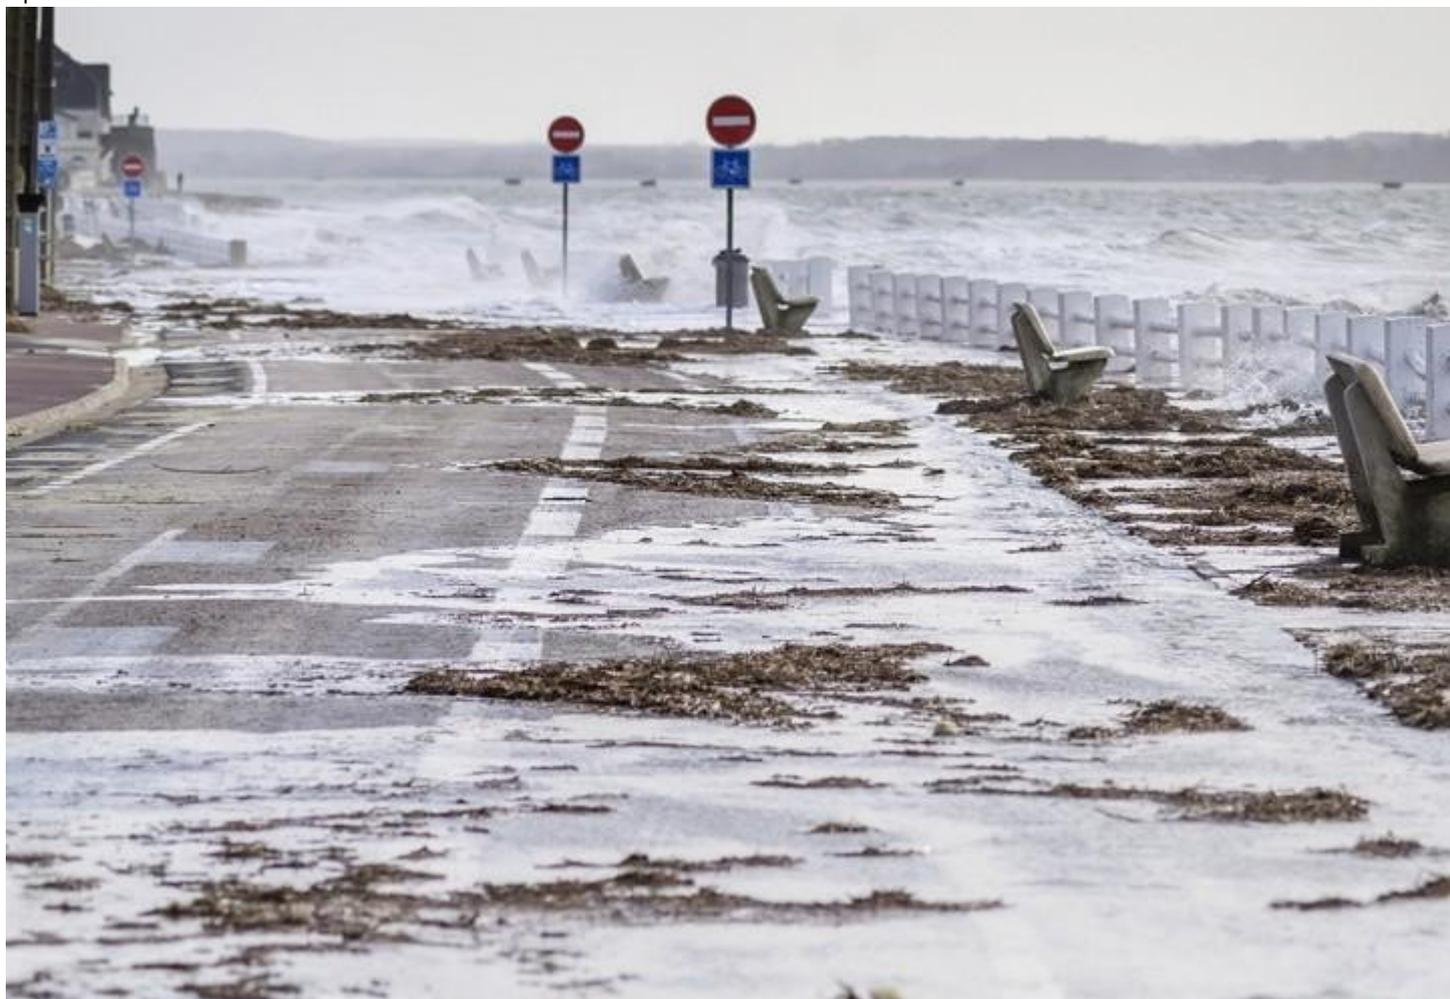
Le Crotoy - Crédit photo : N.Bryant

Les ouvrages (le perré de la digue Jules Noiret et les murs du quai de la place Jeanne d'Arc) ont bien résisté. L'enrochement de la digue Jules Noiret a rempli son rôle pour briser l'énergie des vagues. Des points d'érosion se sont accentués au niveau des dunes, déjà dégradées par le passage de promeneurs. Seuls des paquets de mer ont réussi à monter sur la digue et sur les quais. La pose de big bag par la commune a évité que la mer rentre dans les rues. Du 17 au 23 mars, un rechargement de 4 000 m<sup>3</sup> de sable est prévu pour conforter la plage au niveau des cabines. Ce dernier sera extrait du chantier mené par le Conseil départemental pour désensabler le port.
